Realizacja projektu

Projekt pt. "Podniesienie jakości i efektywności produkcji rzepaku i miodu oraz zapewnienie bezpieczeństwa pszczół na plantacji poprzez zastosowanie innowacyjnej, opartej na metodach sztucznej inteligencji, technologii monitorowania stanu plantacji, wnioskowania i selektywnej aplikacji środków ochrony roślin" realizowany jest w trzech etapach. Na rys. 1 pokazano przyjęte czasy trwania poszczególnych etapów operacji na tle okresów wegetacyjnych plantacji rzepaku.

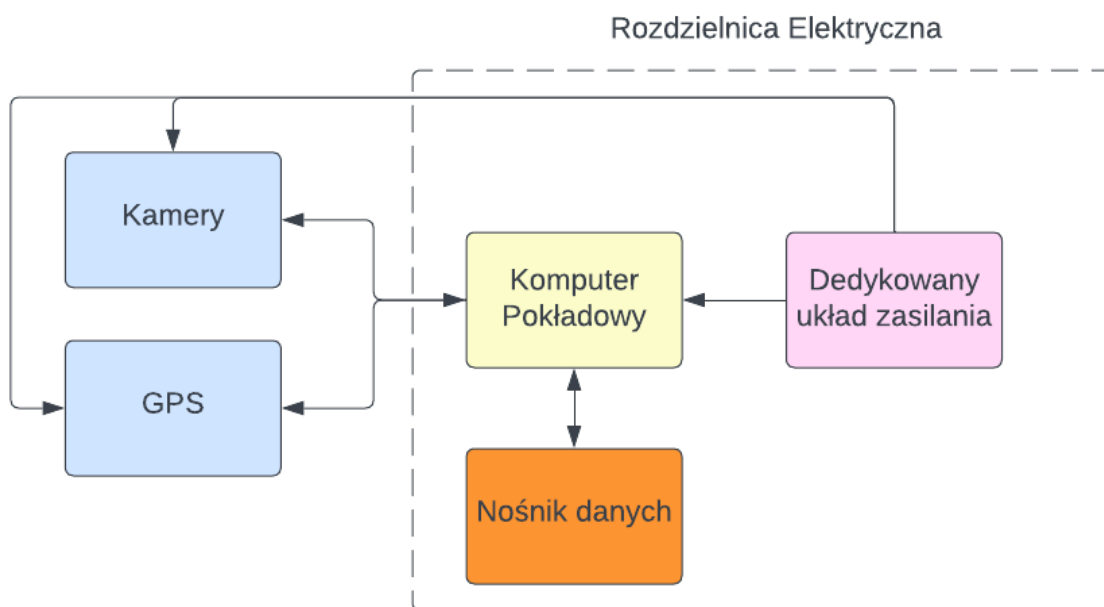
Rys 2. Schemat układu do współpracy z kamerami rejestracji danych polowych.

Od strony sprzętowej, instalację stanowi zestaw kamer, opcjonalne doświetlenie oraz serwer obliczeniowy do rejestracji i równoległego przetwarzania danych, antena i odbiornik GPS, zasilacze oraz elementy pomocnicze (montowane w hermetycznej skrzynce).

Część sprzętowa układu akwizycji danych została uzupełniona dedykowanym programem, przygotowanym w języku python, który automatycznie dostosowywał parametry kamery (m.in. gain, czas ekspozycji) oraz wykonywał maksymalnie ok. 10 zdjęć na sekundę, zapisywane na przenośne nośniki danych. Jednocześnie program ten zbierał dane od GPS i zapisywał lokalizację wykonywanych zdjęć.

Schemat układu do współpracy z kamerami rejestracji danych polowych przedstawiono na rys. 2.

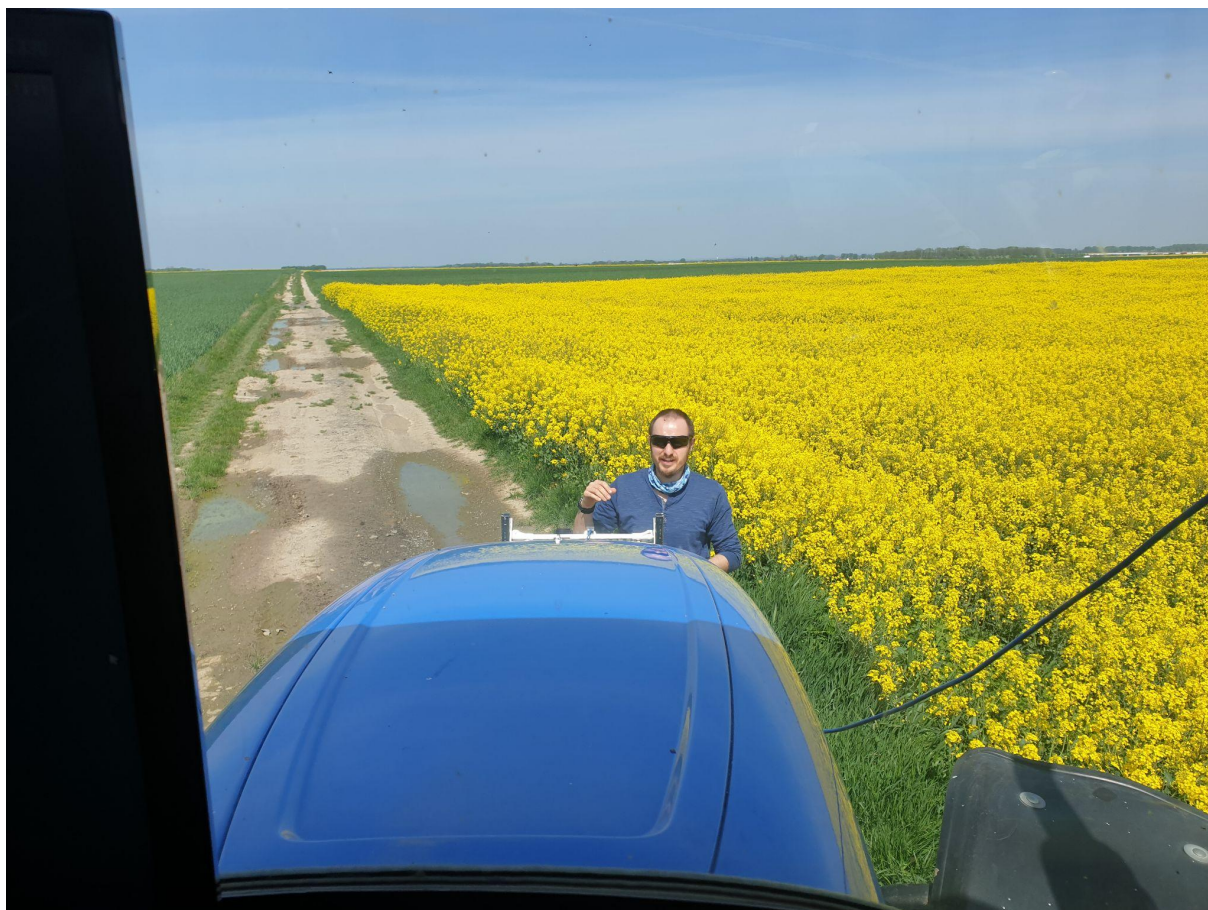
Zdjęcie 1. Pierwsze uruchomienie instalacji badawczej (Z. Malecha)

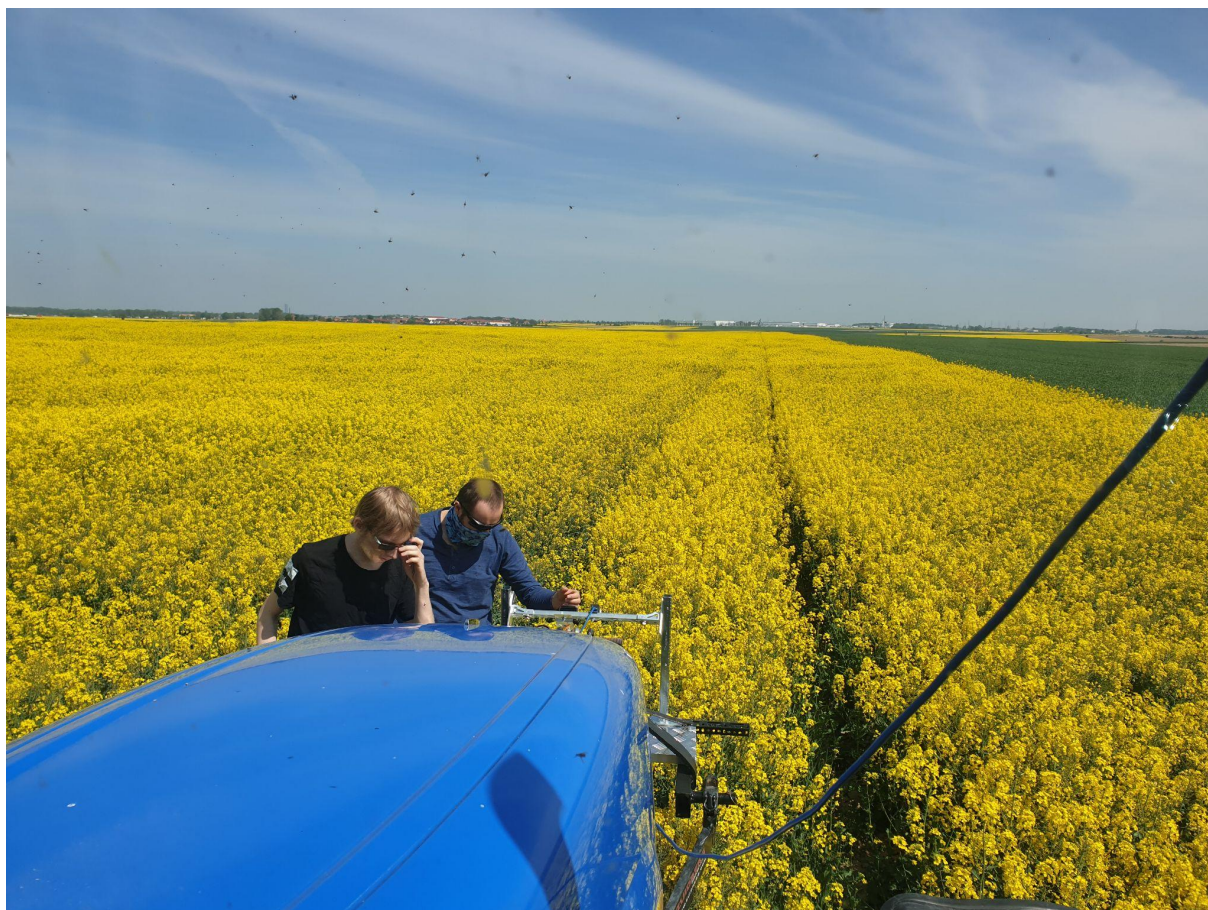
Zdjęcie 2. Kalibracja oraz korekcja ustawienia kamer (Z. Malecha, K. Ożarowski)

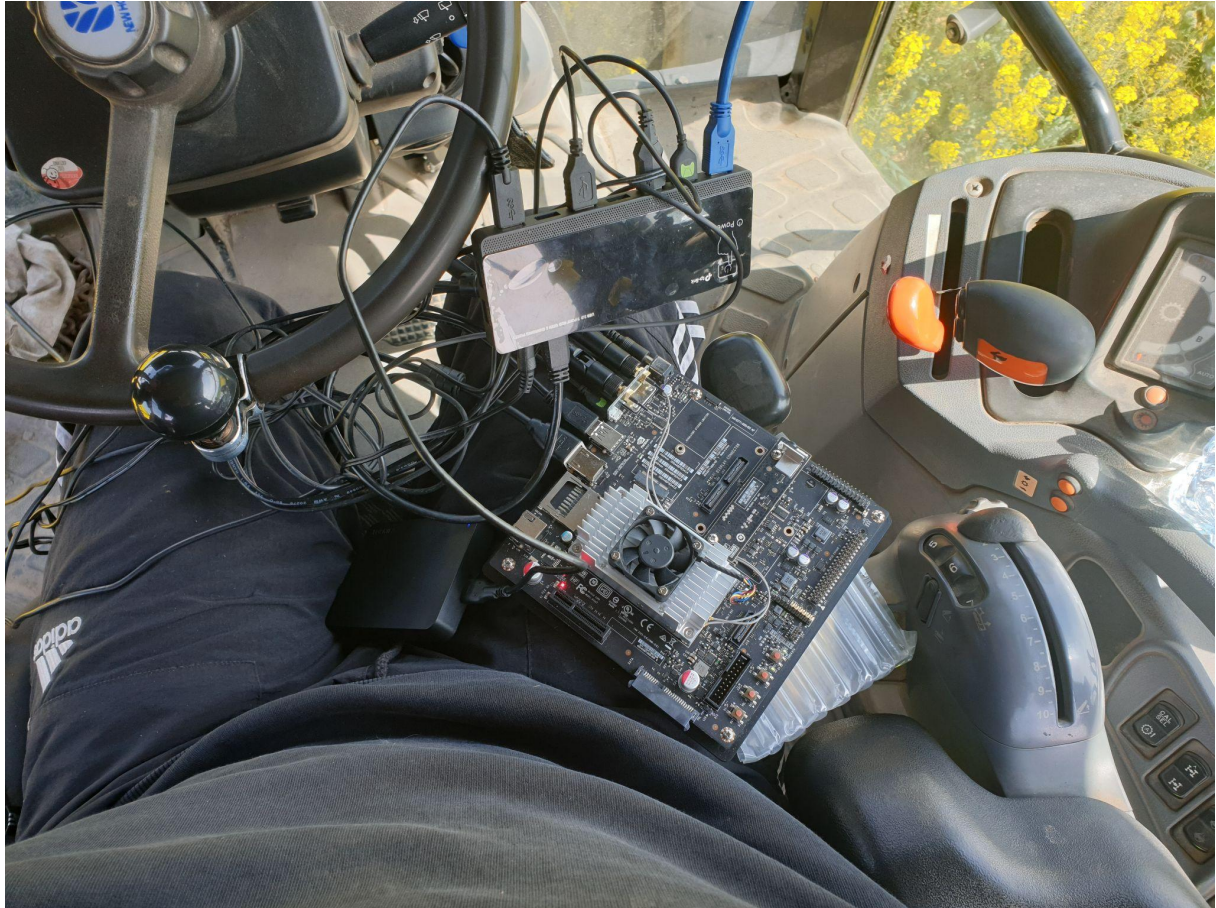
Zdjęcie 3. Część systemu akwizycji danych (K. Tomczuk)

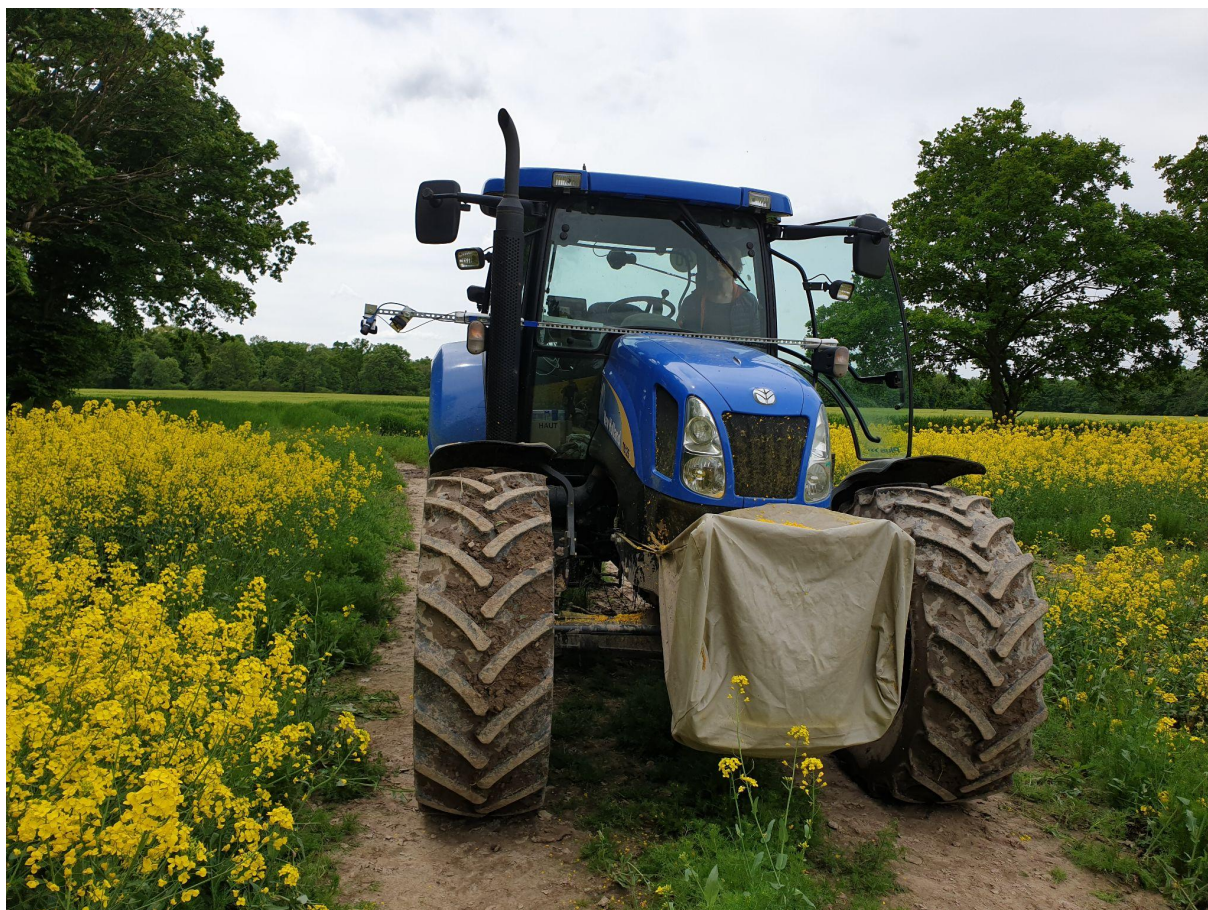
Zdjęcie 4. Traktor z zamocowanymi tymczasowo kamerami (K. Tomczuk, K. Ożarowski)

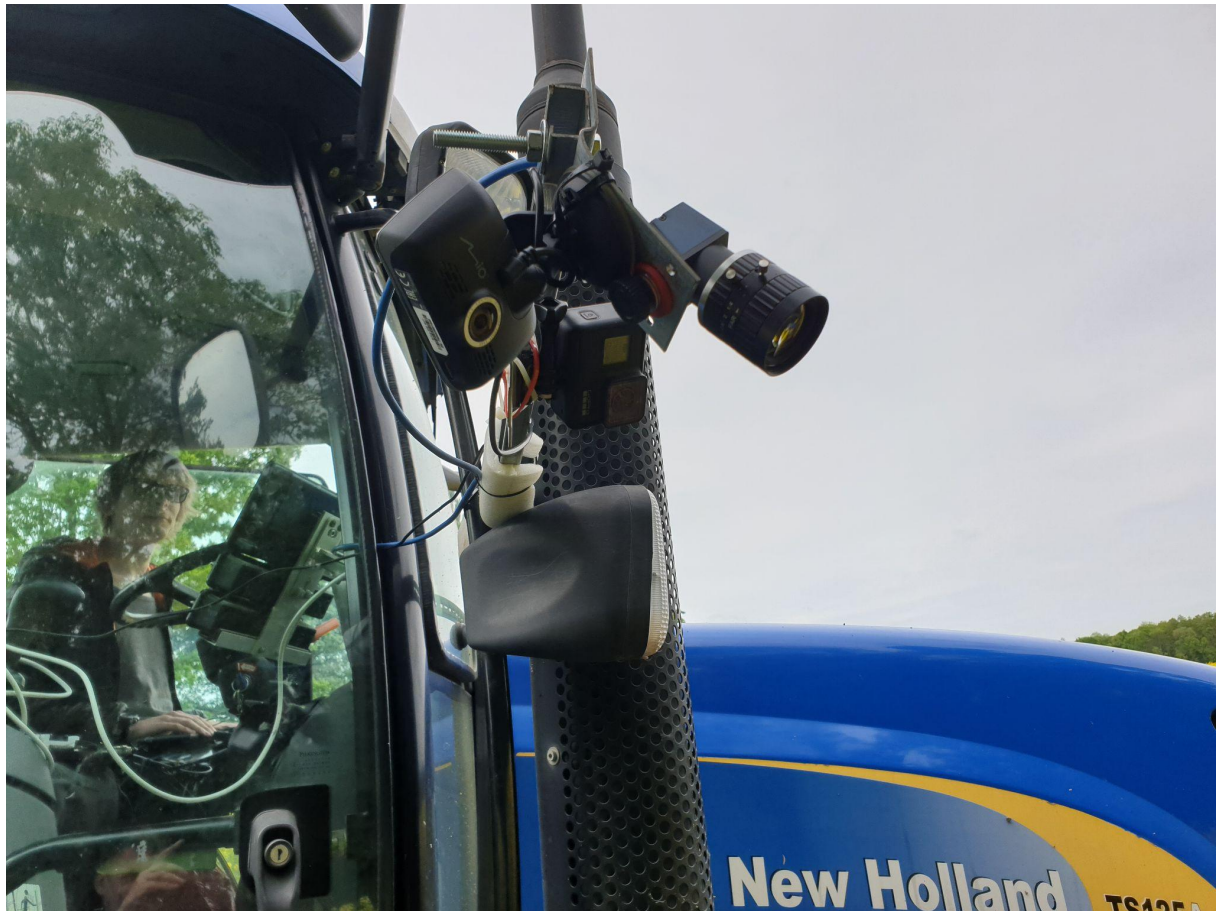
Zdjęcie 5. Pakiet kamer (K. Tomczuk, K. Ożarowski)

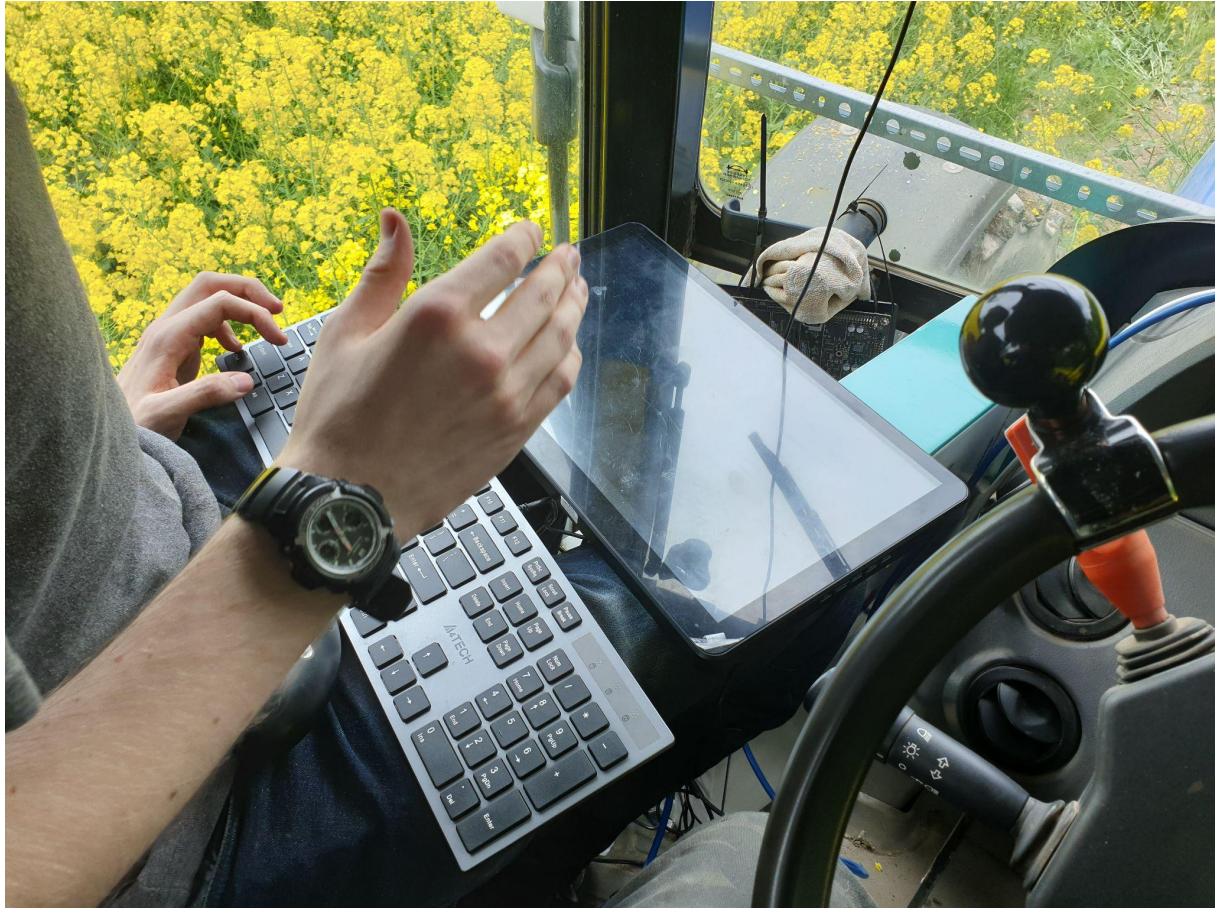
Zdjęcie 6. Podgląd zdjęć w czasie rzeczywistym (K. Ożarowski)

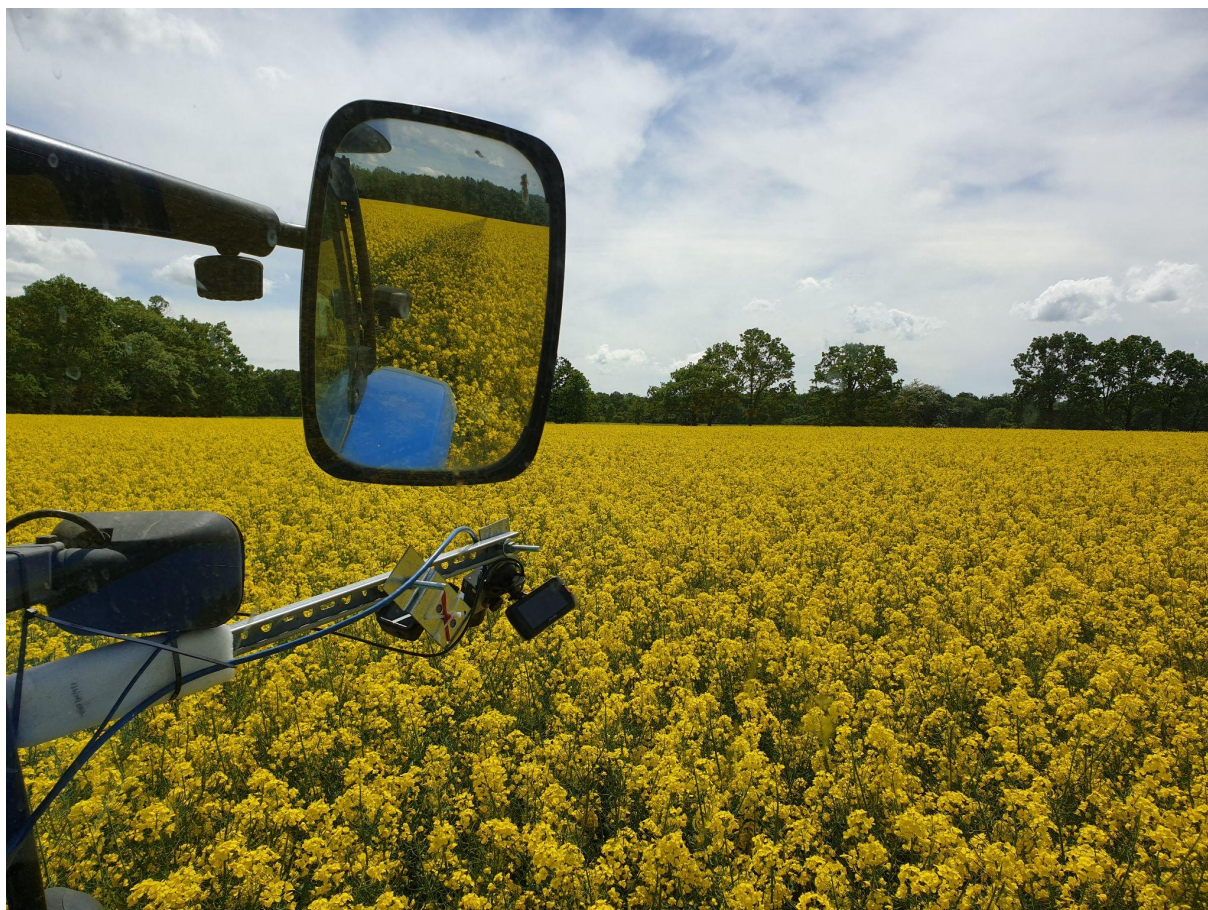
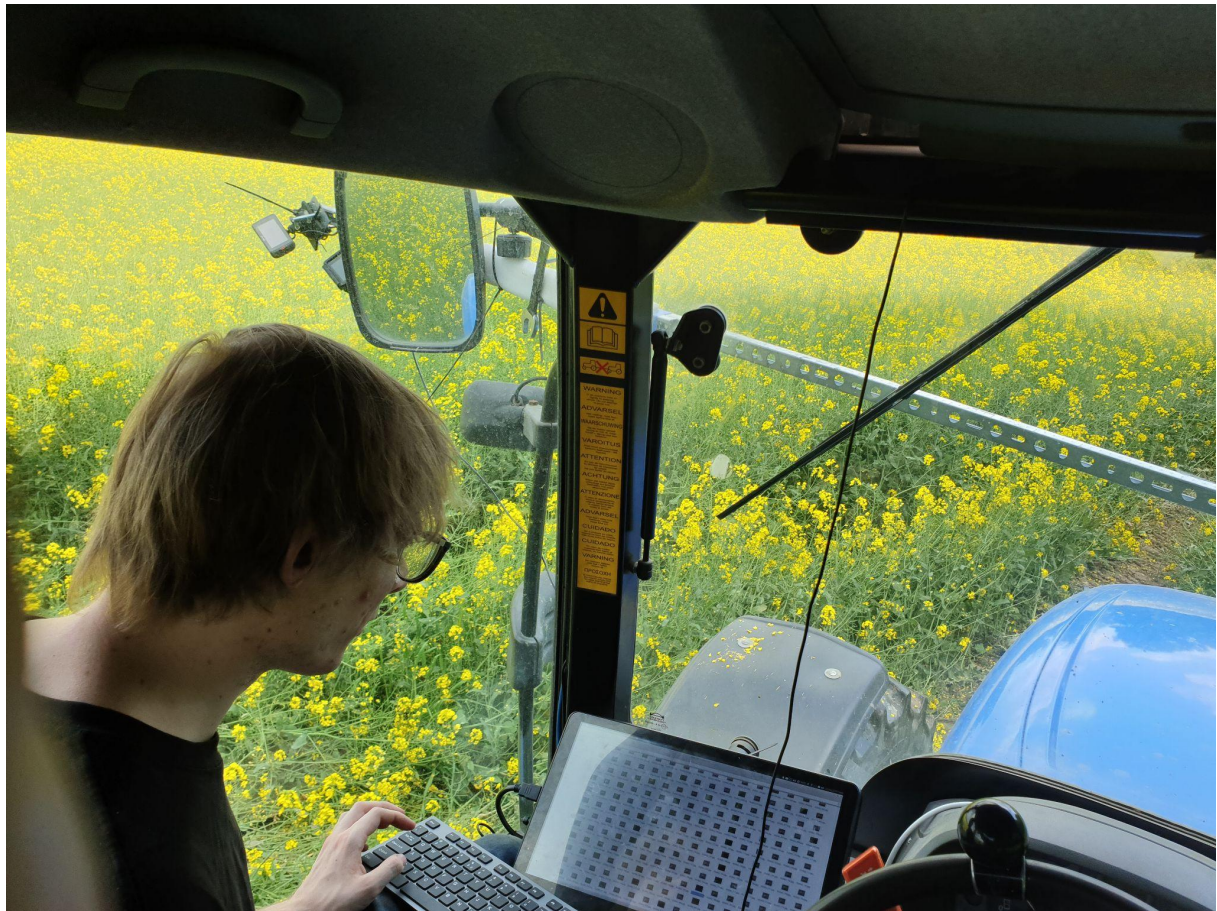
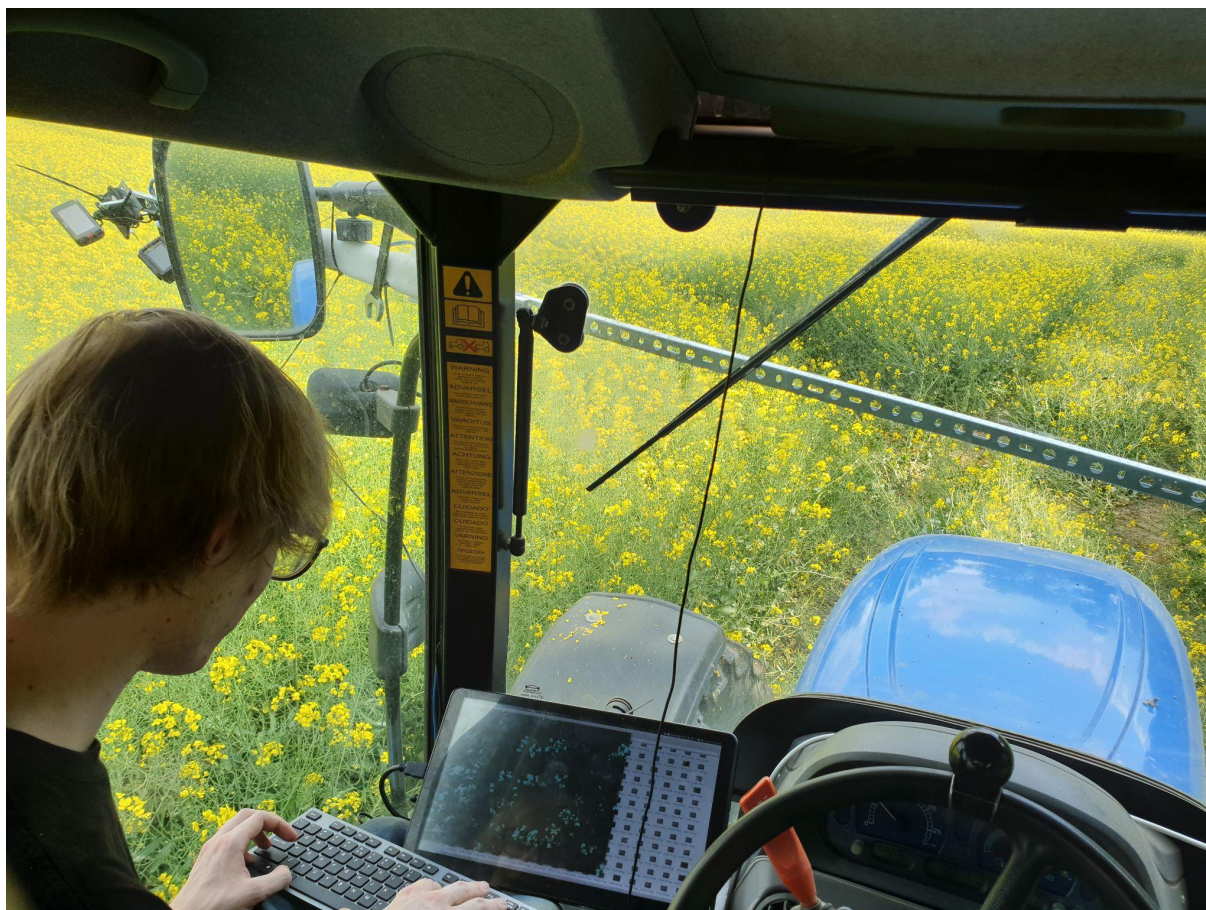
Zdjęcie 7. Rejestracja danych - przejazd ścieżkami technologicznymi (K. Tomczuk, K. Ożarowski)

Zdjęcie 8. Rejestracja danych - przejazd ścieżkami technologicznymi (K. Tomczuk, K. Ożarowski)

Zdjęcie 9. Rejestracja danych - przejazd ścieżkami technologicznymi (K. Tomczuk, K. Ożarowski)

Jednocześnie przetestowano i zweryfikowano pozytywnie, zaprojektowany i zbudowany do tego zadania system badawczy akwizycji danych polowych, jak również jego aplikację z traktorem rolniczym. Rejestracje polowe - przejazdy ścieżkami technologicznymi plantacji rzepaku, analogicznie jak podczas oprysków – sprawdziły się jako metoda zbierania danych, co pozwala postawić hipotezę, że również podczas weryfikacji docelowego systemu selektywnego zwalczania szkodników (etap 2 i 3 operacji) rejestrowane i przetwarzane w czasie rzeczywistym dane polowe będą wystarczająco dobrej jakości dla zapewnienia poprawnego rozpoznawania obiektów.

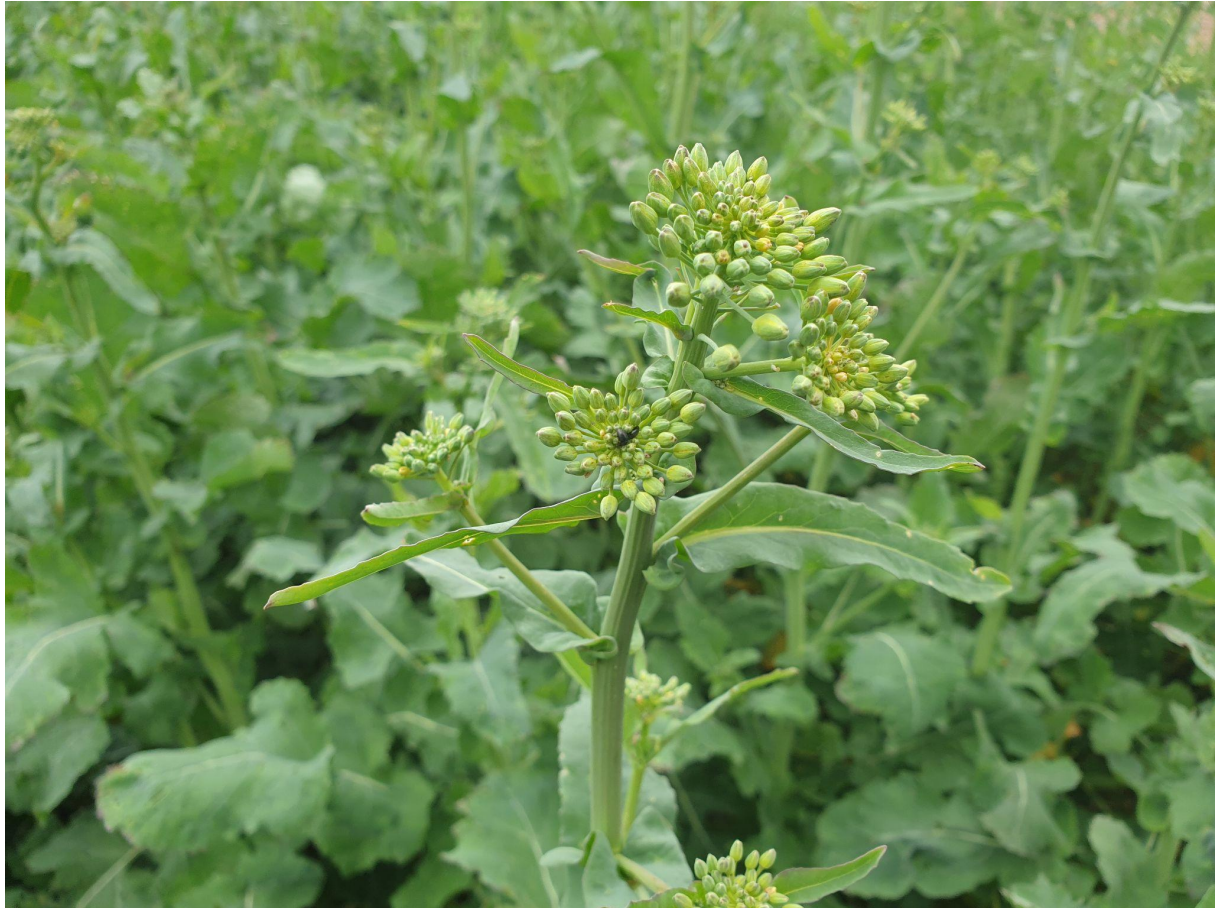
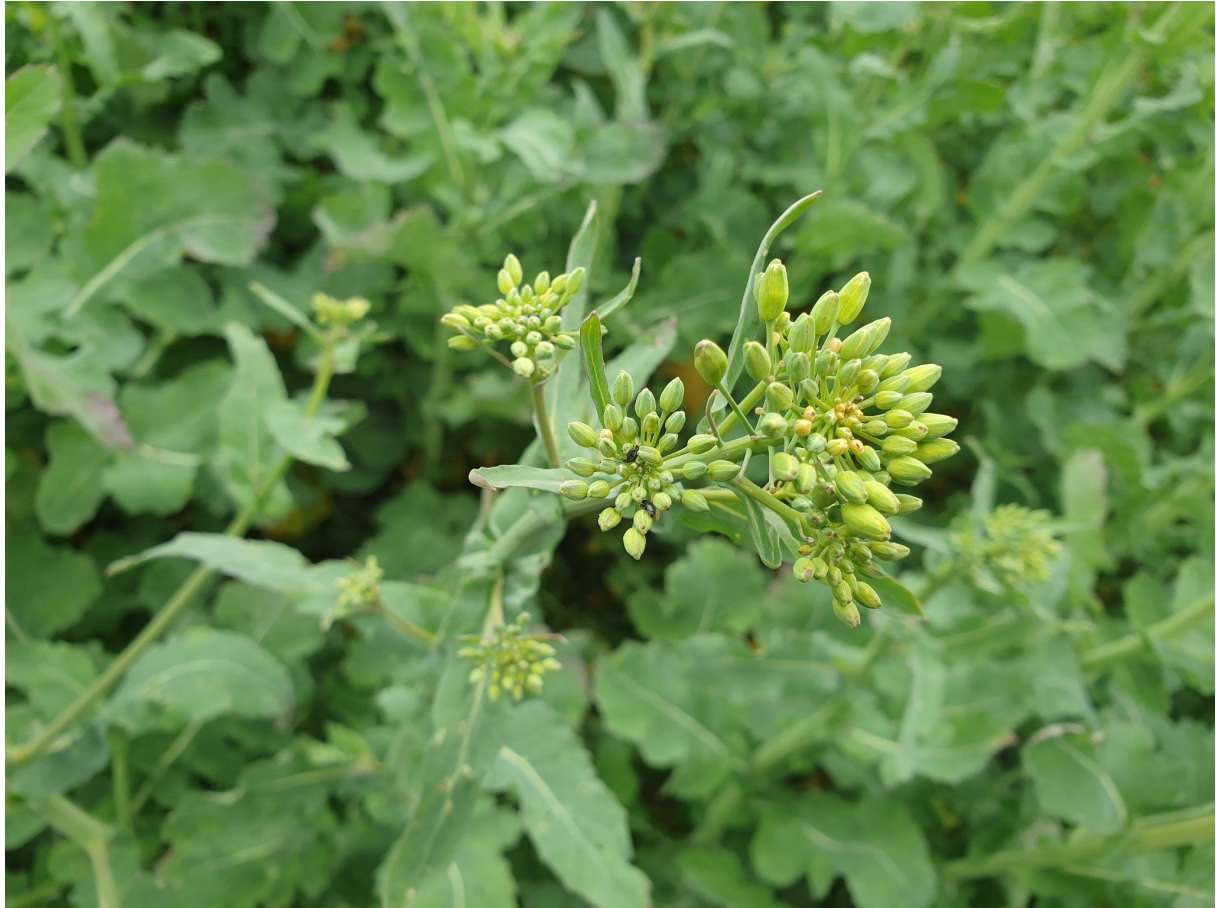
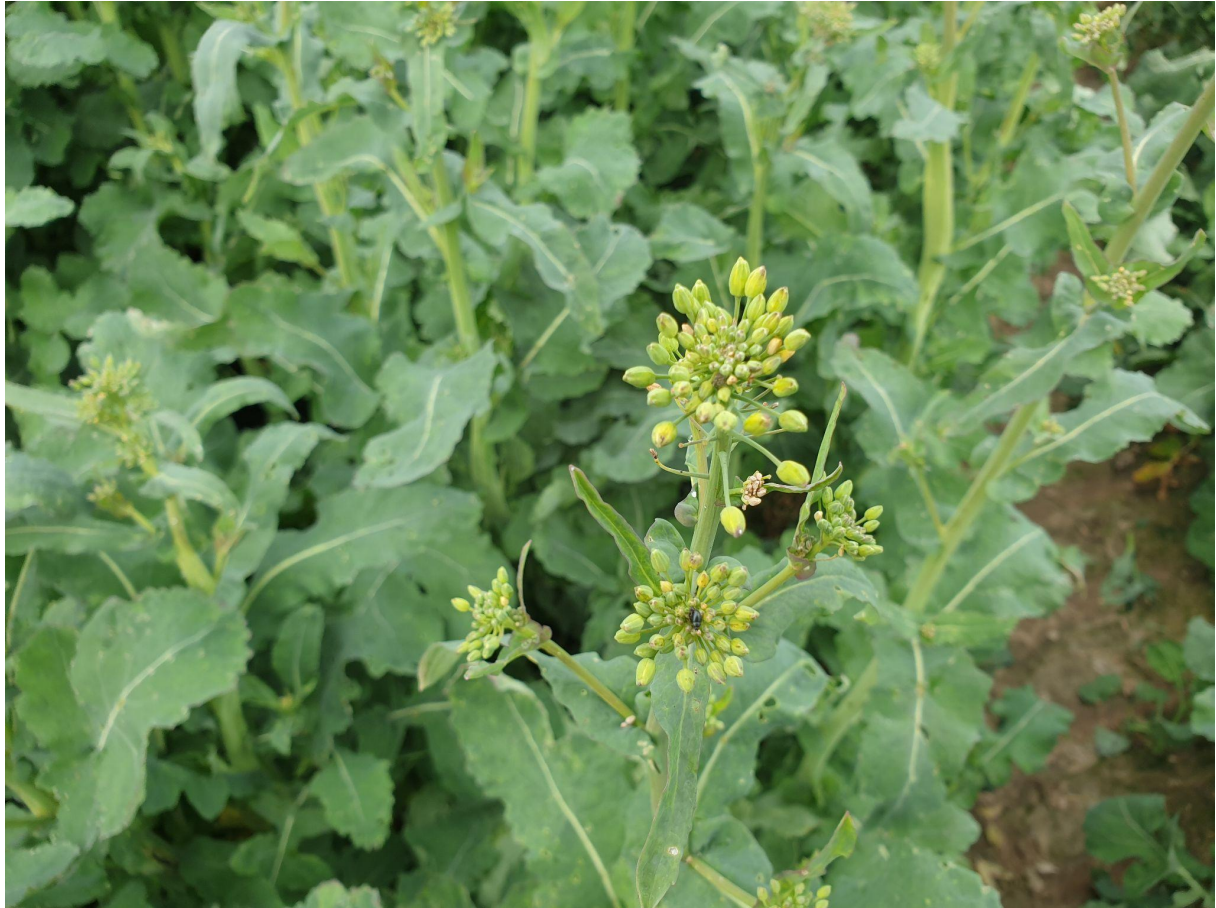
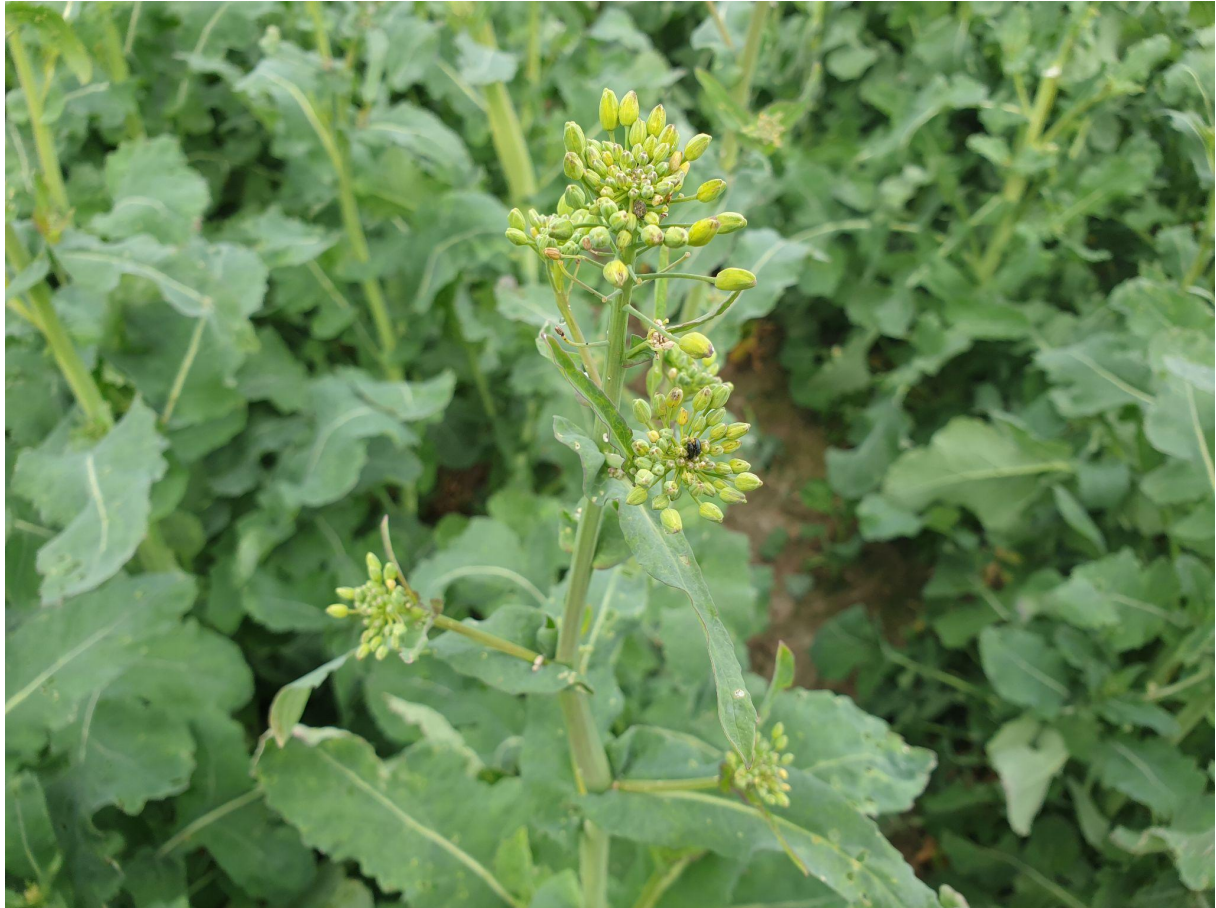
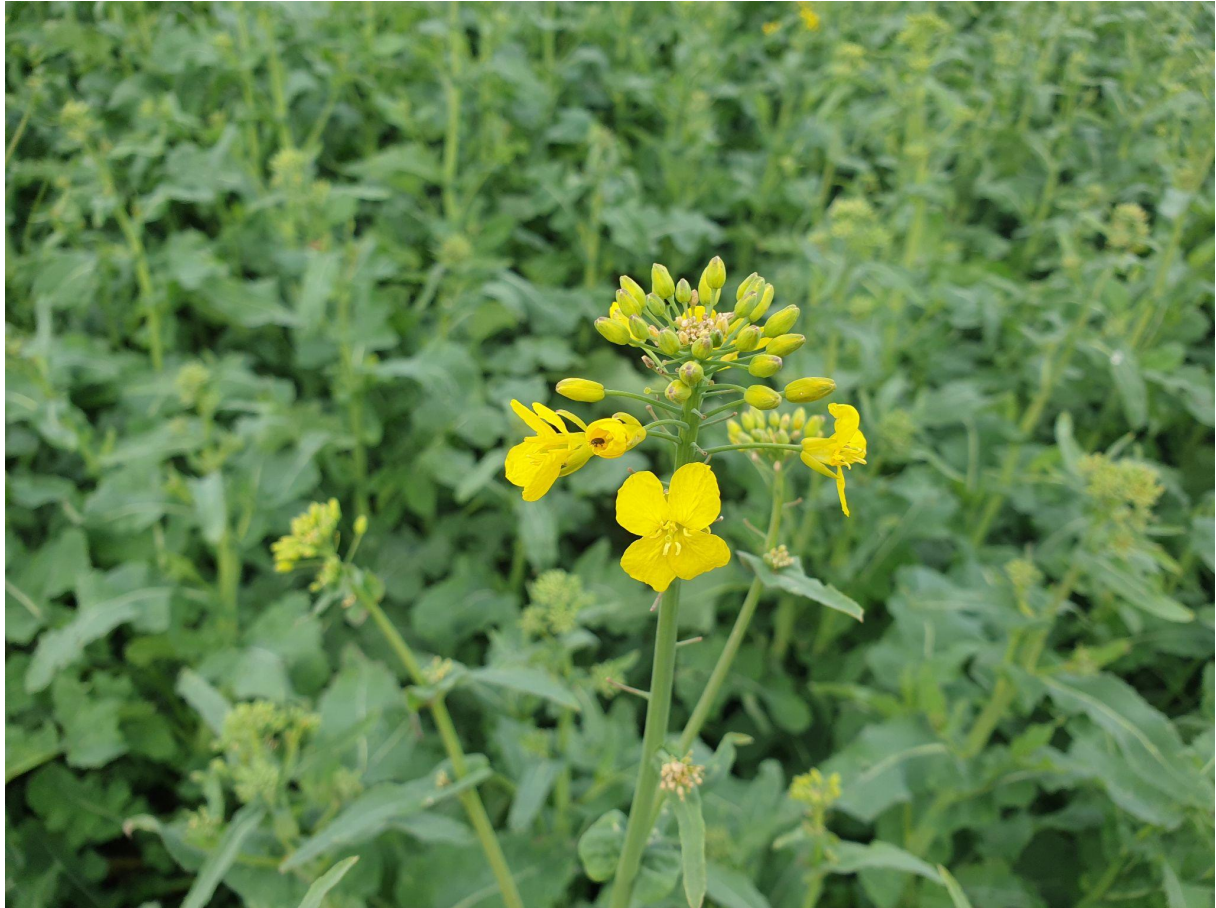
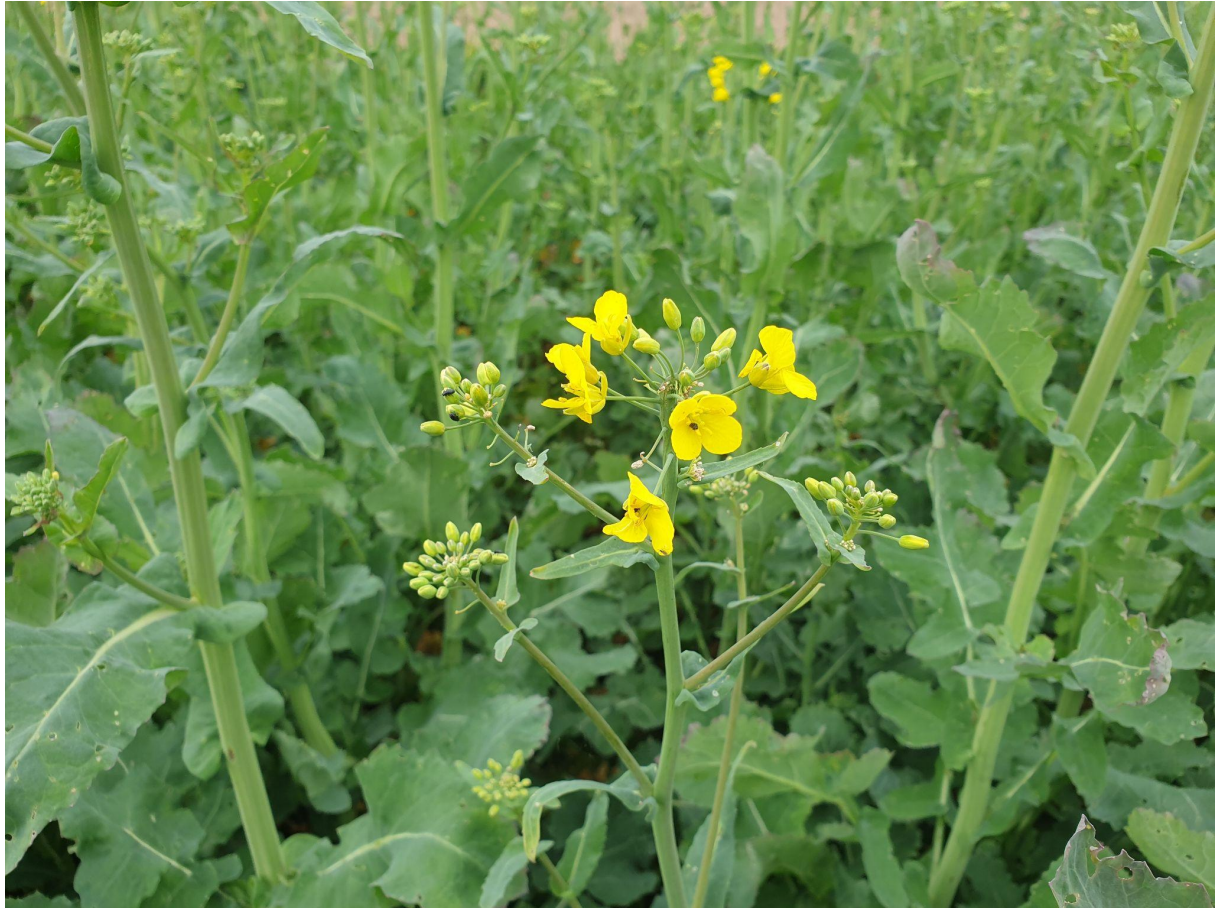
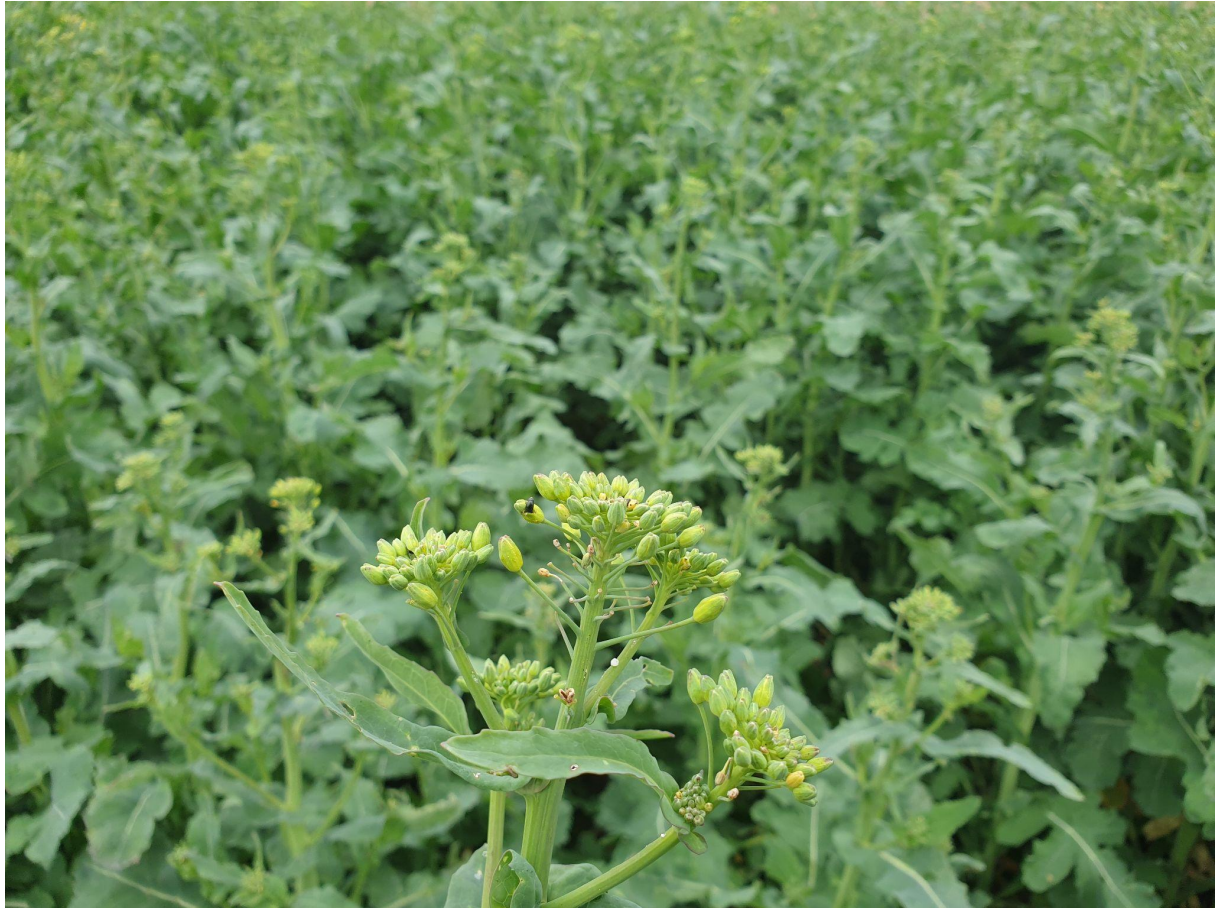
W ramach badań polowych, jakie przeprowadzono na plantacjach rzepaku w GR1 i GR2 w dniach 24-30 kwietnia 2023r kiedy to zaobserwowano nalot słodyszka rzepakowego, uzyskano dane polowe w postaci zdjęć o wysokiej rozdzielczości. Ponadto, na bieżąco rejestrowano również pszczoły, pochodzące z pobliskiej pasieki. Badania te polegały na wielokrotnych przejazdach ścieżkami technologicznymi plantacji rzepaku traktorem rolniczym wyposażonym w kamery, zamontowane na tymczasowym uchwycie przymocowanym do przedniego układu zawieszenia (TUZ) lub kabiny traktora oraz system komputerowy do rejestracji danych polowych i układ lokalizacji GPS (umieszczone również tymczasowo wewnątrz kabiny traktora). Przykładowe obrazy zawierające obiekty podlegające w kolejnym etapie projektu rozpoznawaniu (słodyszek i pszczoła), pokazano poniżej.

Zdjęcie 10. Dane polowe - stodyszek w pąkach rzepaku

Zdjęcie 11. Dane polowe - stodyszek w pąkach rzepaku

Zdjęcie 12. Dane polowe - stodyszek w pąkach rzepaku

Zdjęcie 13. Dane polowe - stodyszek w pąkach rzepaku

Zdjęcie 14. Dane polowe - słodyszek w pąkach i kwiatach rzepaku

Zdjęcie 15. Dane polowe - słodyszek w pąkach i kwiatach rzepaku

Zdjęcie 16. Dane polowe - stodyszek w pąkach rzepaku

Dane te stanowią zbiór uczący dla przygotowywanych sieci neuronowych (etap 2 projektu), na których oparta będzie technika identyfikacji i rozpoznawania obiektów (szkodników i pszczoł).

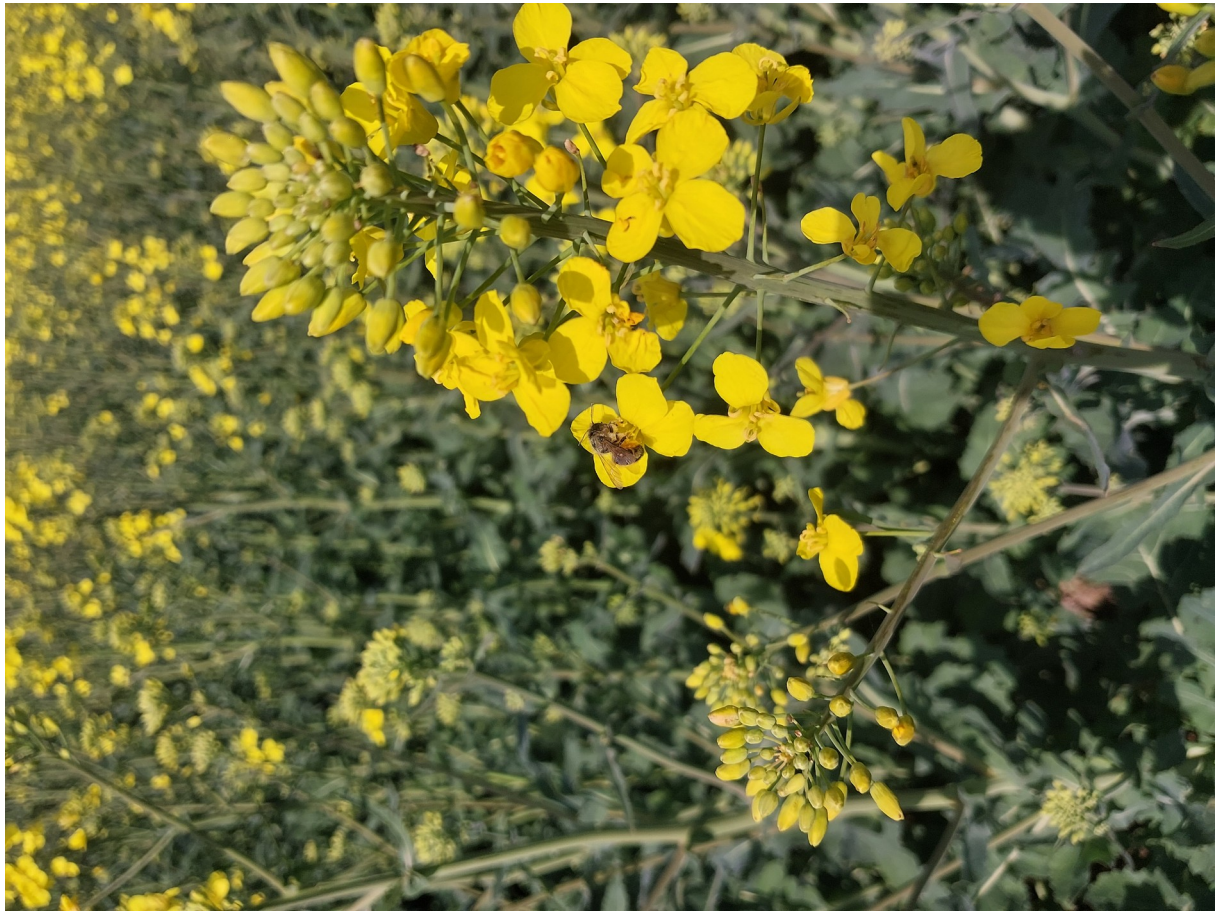
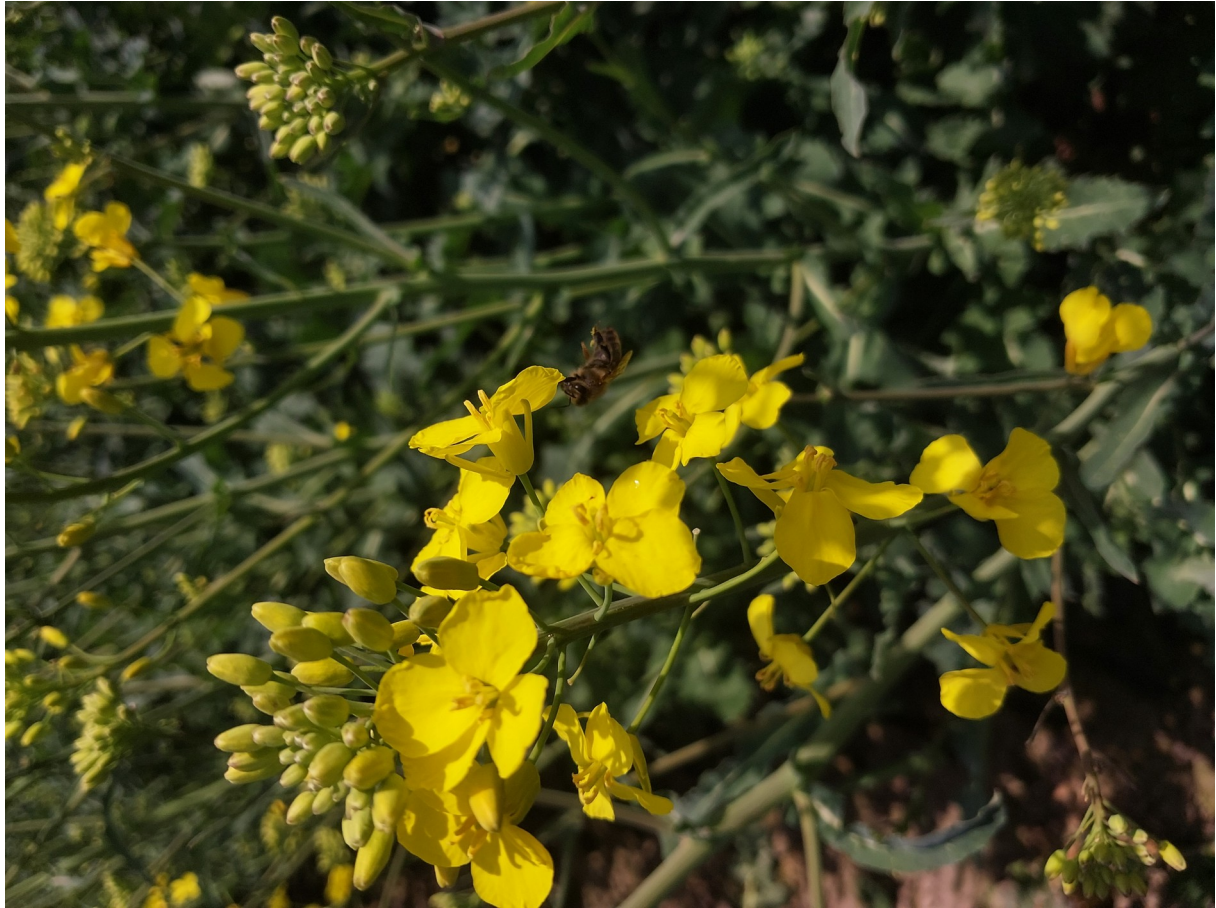
Zdjęcie 17. Dane polowe - pszczoła w kwiatach rzepaku

Zdjęcie 18. Dane polowe - pszczoła w kwiatach rzepaku

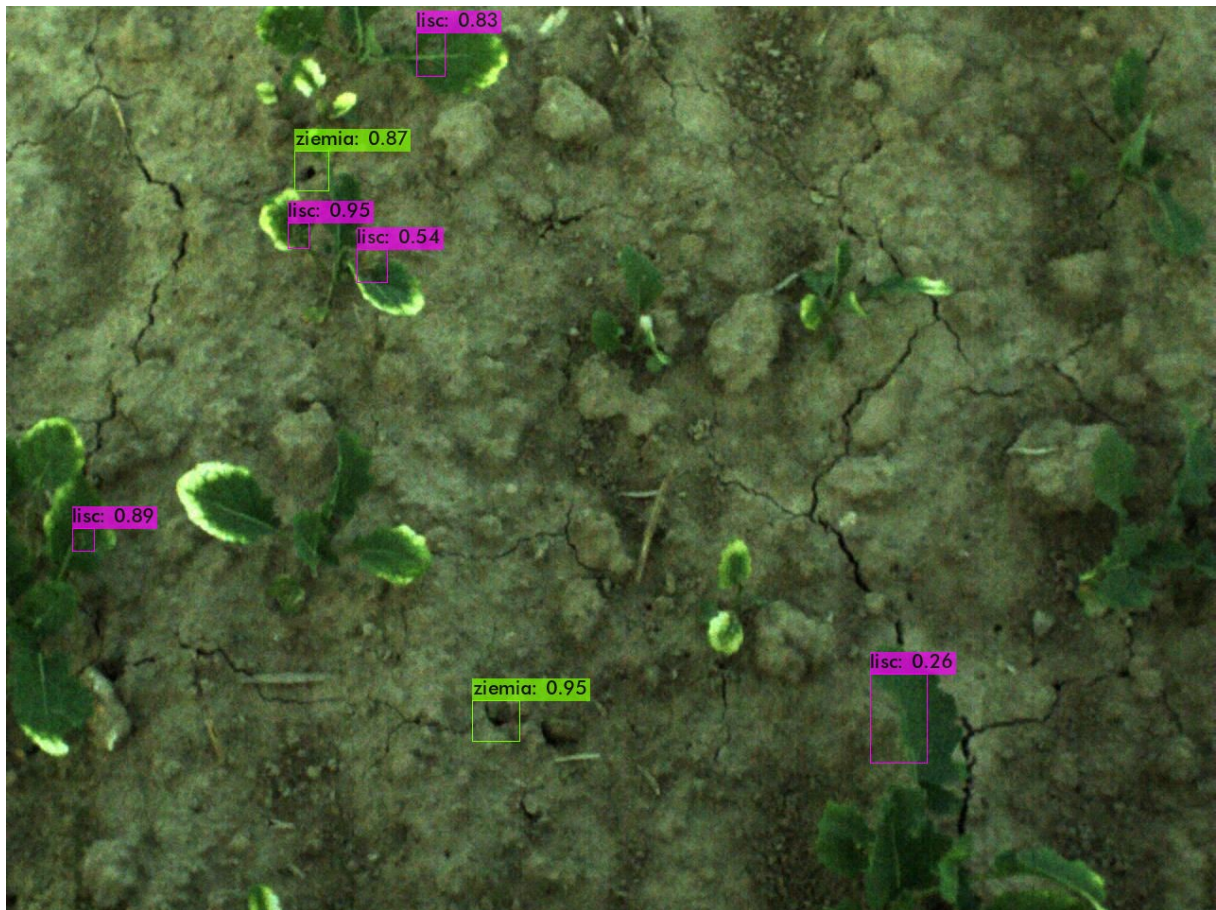
W trakcie pierwszego etapu projektu został wykonany wstępny test rozpoznawania obiektów, mający na celu przetestowanie szybkości i niezawodności działania całego systemu, szczególnie komputera pokładowego, a także m. in. zasilania w warunkach polowych. Prędkość detekcji będzie szczególnie istotna przy rozpoznawaniu docelowych obiektów - szkodników rzepaku w czasie rzeczywistym. Test został wykonany na szczególnie prostych do rozpoznawania obiektach - dziurach w ziemi i w liściach. Zastosowano zmodyfikowaną architekturę YOLOv3, a w efekcie uzyskano satysfakcjonujące wstępne rezultaty. Na zdjęciu 19. widnieją przykładowe wyniki testu rozpoznawania obiektów (dziury w ziemi i w liściach) przy użyciu komputera pokładowego Jetson. Zdjęcie do testu pochodzi ze zbioru testowego (nie widzianego wcześniej przez sieci neuronowe) z zaznaczonymi rozpoznanymi obiektami i prawdopodobieństwami że rozpoznany obiekt rzeczywiście tam jest.

Zdjęcie 19. Przykładowy wynik testu rozpoznawania obiektów
